72 neue Balkone für die Forstenrieder Allee

Energieeffiziente Balkonsanierung an einem bewohnten Münchener Hochhaus mit dem Schöck Isokorb RQS

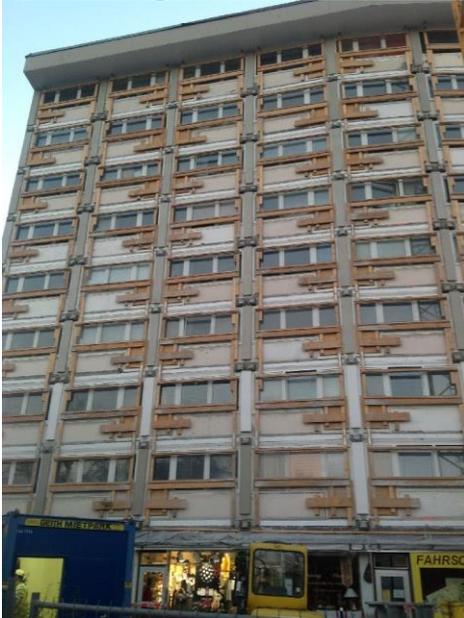
[Sanierung München 1]

Nordostfassade mit fertig montierten Isokorb-Modulen und neu gedämmten Betonschotten. Foto: Schöck Bauteile GmbH, Abdruck honorarfrei, Belegexemplar erbeten.

Nachdem der Schöck Isokorb R an der Tragkonstruktion des Gebäudes befestigt wurde, konnten die Anschlussstellen mit Mineralfasern abgedämmt und mit fließfähigem Beton vergossen werden. Das Betonskelett selbst erhielt ein Wärmedämmverbundsystem in etwa derselben Stärke des Dämmelements der Isokörbe. Auf diese Weise sind die Verankerungspunkte innerhalb der Fassade kaum noch sichtbar.

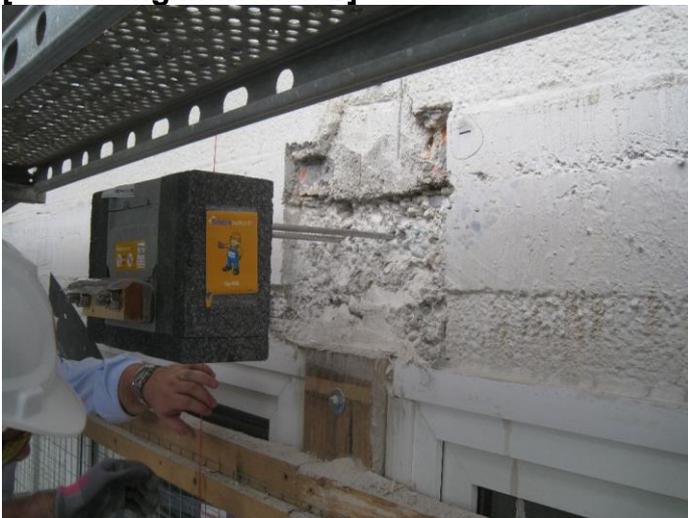
[Sanierung München 2]

Verankerung des Schöck Isokorb in der Bestandswand. Foto: Schöck Bauteile GmbH, Abdruck honorarfrei, Belegexemplar erbeten.

Diese sollte nun allerdings wärmebrückenarm und thermisch getrennt an die bestehende Tragstruktur des Gebäudes angeschlossen werden. „Dies ließ sich nur mithilfe des Schöck Isokorb bewerkstelligen; das sind tragende Wärmedämmelemente, die in den Geschossdecken verankert werden und über aufgeschraubte Kopfplatten wiederum die Anbindung an die Balkonkonstruktion erlauben“, so Dr. Ruile weiter.

Die kraftschlüssige Verbindung der 72 neuen Freisitze mit dem baulichen Bestand übernehmen nun insgesamt 244 Schöck Isokorb R vom Typ RQS10 und RQS12. Zugleich sorgen sie für die thermische Entkopplung der Bauteile. Der RQS12 verfügt über längere Querkraftstäbe als der RQS10 und kann folglich etwas mehr Last aufnehmen als dieser. Wo aus geometrischen Gründen eine Doppelanbringung der Verbindungselemente notwendig war, setzte man daher Typ 10 ein, ansonsten Typ 12. Da sich die Wärmedämmelemente für die Sanierung von außen in der Fassade

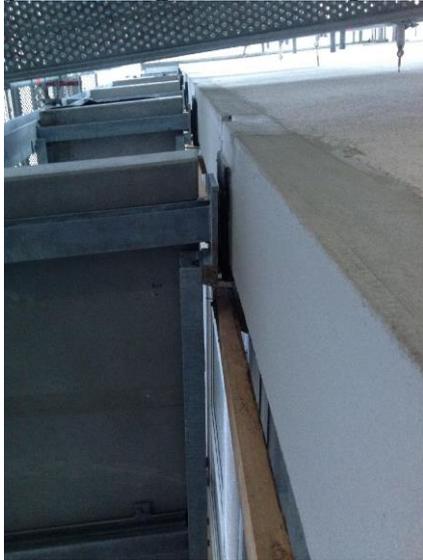
[Sanierung München 3]

Die Stahlkonstruktion wird über Kopfplatten an den Isokorb angeschlossen. Das Betonskelett des Gebäudes wurde zwischenzeitlich außenseitig gedämmt. Foto: Schöck Bauteile GmbH, Abdruck honorarfrei, Belegexemplar erbeten.

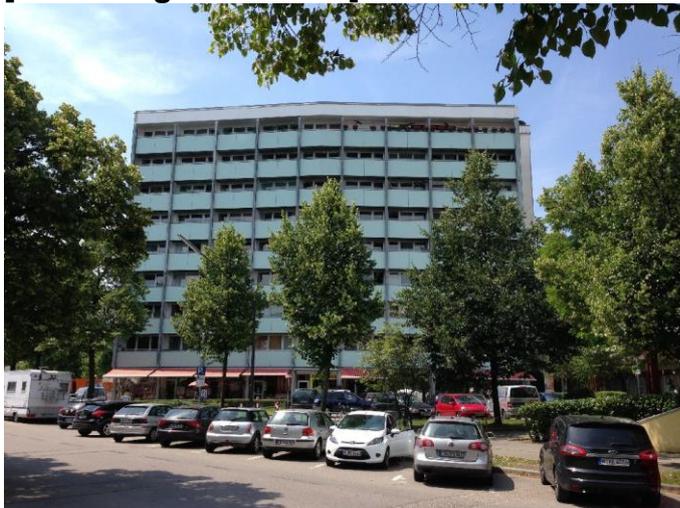
[Sanierung München 3]

Gesamtansicht der Fassade nach der Balkonsanierung: Die neuen Freisitze können mit ihren Brüstungen aus türkisblauen Hochdruck-Schichtpressstoffplatten auch gestalterisch überzeugen. Foto: Schöck Bauteile GmbH, Abdruck honorarfrei, Belegexemplar erbeten.

Diese bestehen aus Stahlstützen und -trägern, auf denen Laufflächen aus Betonfertigteilelementen aufgelegt sind. Gegründet wurde die Konstruktion auf ausbetonierten Brunnenringen. Die Brüstungen verkleidete man mit Hochdruck-Schichtpressstoffplatten in einem hellen Türkisblau. Um wieder den ursprünglichen Loggia-Charakter zu erhalten – das auskragende Dach und die zugehörige Attika waren bestehen geblieben, die Wandvorsprünge an den Stirnseiten des Gebäudes hatten weichen müssen – wurden auch die seitlichen Wandanschlüsse der Freisitze mit diesen Platten verkleidet.
