Aus alt mach neu

Energetische Komplettsanierung in Wien: Balkone bedürfen besonderem Augenmerk

Baden-Baden, 01. Oktober 2018 – Bei energetischen Komplettsanierungen stellen Balkone oftmals eine große bautechnische und statische Herausforderung dar. So auch bei einem Wohngebäude aus den 1960er Jahren in Wien-Margareten, wo die Balkone aus der bestehenden Zwischendecke auskragten. Vollständig abgetragen und durch neue vorgefertigte Leichtmetallkonstruktionen ersetzt, verhindern Schöck Isokorb Typ RKS Elemente Wärmebrücken in der neuen, frisch gedämmten Hülle.

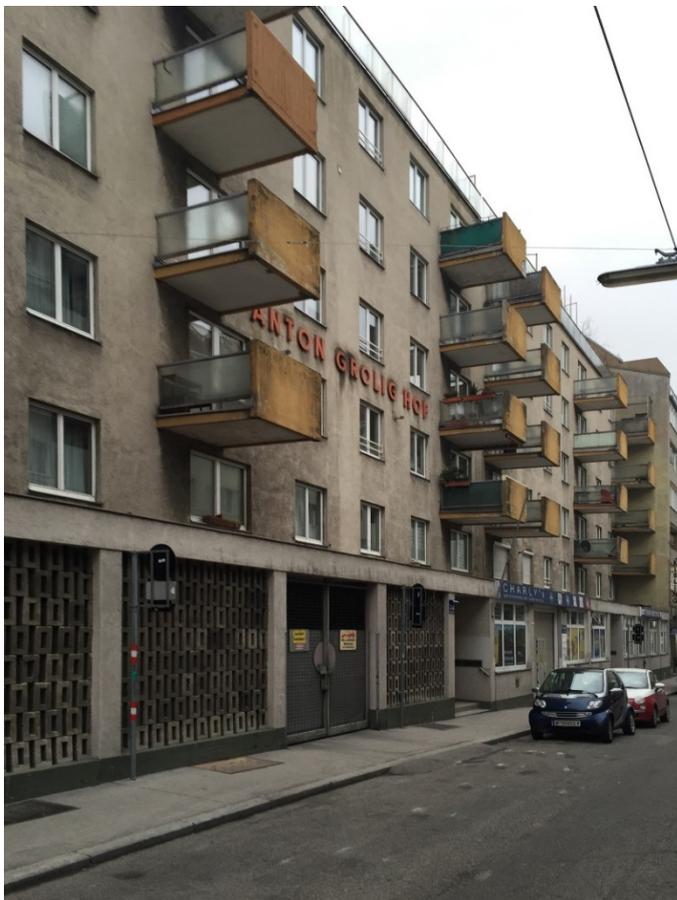
[Vorher 1.jpg]

*Statisch und bautechnisch eine große Herausforderung: Die alten Balkone mit Betonplatten wurden durch neue Leichtmetallkonstruktionen ersetzt, die dank der Verankerung mit dem Isokorb Typ RKS thermisch von der Fassade getrennt sind.
Projektbau, Abdruck honorarfrei.*

Aufgrund der fehlenden thermischen Trennung der Balkone vom Rest des Hauses mussten diese vollständig abgebrochen werden, um so eine durchgängige Wärmedämmung an der Fassade anbringen zu können. Noch vor dem Abbruch wurde eine Balkonplatte geöffnet, damit sich das mit der Statik beauftragte Unternehmen, die Harrer & Harrer ZT GmbH aus Wien, einen ersten Eindruck über den Zustand der bestehenden Bewehrung und die Lage und Anzahl der einzelnen Bewehrungseisen machen konnte. Wesentliche Voraussetzung für die Anbringung der neuen Balkone entlang der Straßenfassade war nämlich, dass die in den tragenden Zwischendecken verbleibenden Eisen eine ausreichende Bewehrung im Deckenbereich bildeten. Zugute kam der Statik dabei, dass die neuen, vorgefertigten Leichtmetallbalkone über ein deutlich geringeres Eigengewicht verfügen als die ursprünglichen Betonplatten. Dadurch wurde die errechnete Tragfähigkeit der bestehenden Wand- und Deckenkonstruktion nicht vollständig ausgeschöpft. „Generell kann man sagen, dass die Last, die man neu anbringt, geringer sein sollte als jene, die weggenommen wird. Ein Mehr an Gewicht geht in keinem Fall“, erklärt der Statiker Markus Harrer.

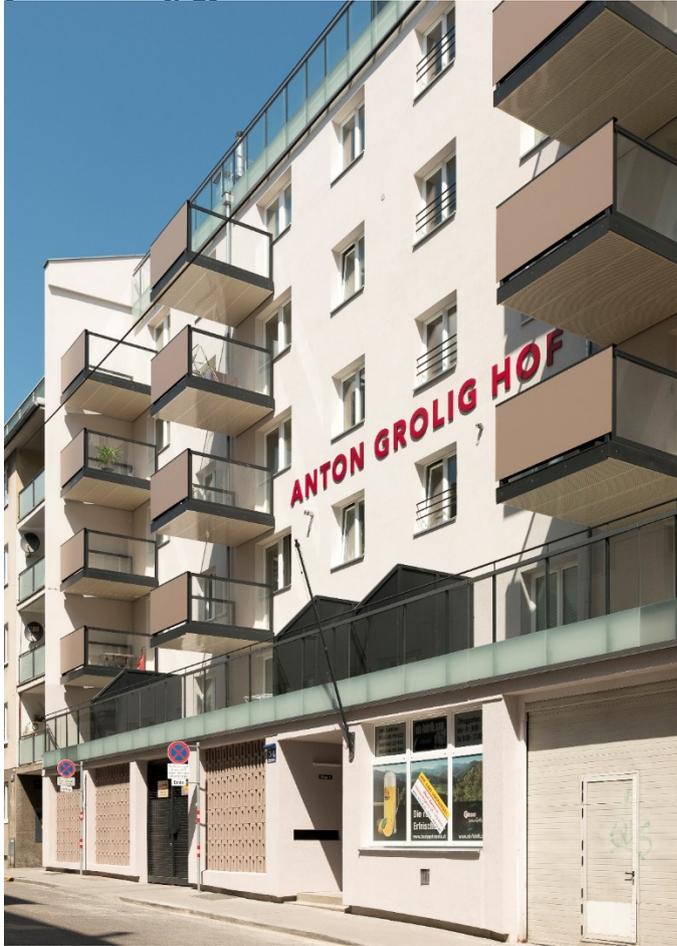
[Nachher 1.jpg]

*Für die Bewohner sind die vor die Fassade gesetzten Balkone in jedem Fall ein Gewinn – aber auch optisch lockern sie die schmucklose Hoffassade auf.
Projektbau, Abdruck honorarfrei.*

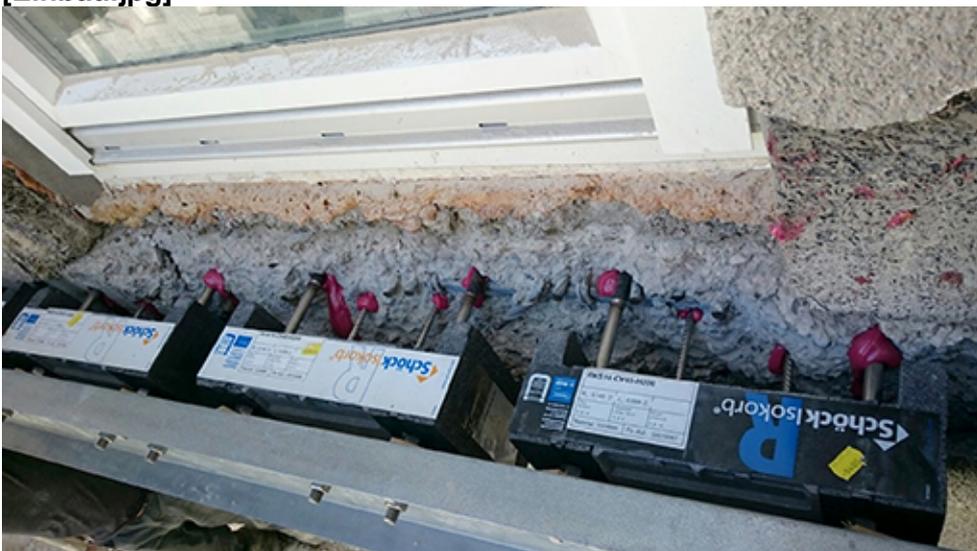
[Einbau.jpg]

Für die thermische Trennung der Balkone wurde der Schöck Isokorb Typ RKS verwendet. EBV Johann Steyrer GmbH, Abdruck honorarfrei.

Das Versetzen der neuen Fertigteilebalkone war aber trotzdem alles andere als eine einfache Bauaufgabe. Für die thermische Trennung der Balkone wurde der Schöck Isokorb Typ RKS verwendet. Der Schöck Isokorb Typ RKS mit 120 mm Dämmkörperdicke ist ein tragendes Wärmedämmelement für den Anschluss von frei auskragenden Stahlbalkonen an eine bestehende Stahlbetondecke. Der Balkonanschluss erfolgt von außen und das Element überträgt negative Momente und positive Querkräfte. Es bietet in der Sanierung den gleichen Wärmedämmstandard und die gleiche Sicherheit gegen Bauschäden wie im Neubau. Der Schöck Isokorb Typ RKS ist

bauaufsichtlich zugelassen und in Höhen von 160 bis 220 mm standardmäßig verfügbar. Insgesamt mussten pro neuem Balkon drei Elemente an der Fassade angebracht und in den bestehenden Decken verankert werden. Vier Bewehrungsstäbe pro Isokorb bilden die tragfähige Basis für die neuen Balkone, bis zu einem Meter tief dringen diese in die Zwischendecken des Gebäudes ein. In Summe mussten also fast 150 Löcher mittels Spezialbohrverfahren gebohrt werden. „Rund zweieinhalb Wochen dauerten die Bohrarbeiten“, erinnert sich Markus Steyrer von der EBV – Ing. Markus Steyrer GmbH mit Sitz im niederösterreichischen Lichtenwörth – an die herausfordernde Baustelle zurück. Dabei galt es, exakt nach Schablone die Bohrungen zu setzen. Jede noch so kleine Ungenauigkeit oder gar eine schiefe Bohrung hätte die Gefahr in sich geborgen, statt in der Zwischendecke mitten im hinter der Fassade liegenden Wohnzimmer zu landen. Diese Erfahrung blieb den Bauarbeitern und den Bewohnern zum Glück erspart und die die Bewohner wurden zudem mit geringeren Heizkosten bei gleichzeitig höherem Wohnkomfort entlohnt.

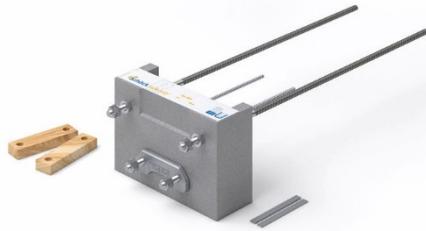
[Schöck_Isokorb-RKS.jpg]

Der Schöck Isokorb Typ RKS mit 120 mm Dämmkörperdicke ist ein tragendes Wärmedämmelement für den Anschluss von frei auskragenden Stahlbalkonen an eine bestehende Stahlbetondecke. Schöck Bauteile GmbH, Abdruck honorarfrei.
